PLANO MUNICIPAL DE SANEAMENTO BÁSICO DE MANAUS - PMSB

PRODUTO 2

**DIAGNÓSTICO SITUACIONAL SANEAMENTO BÁSICO (VOLUME
05)**

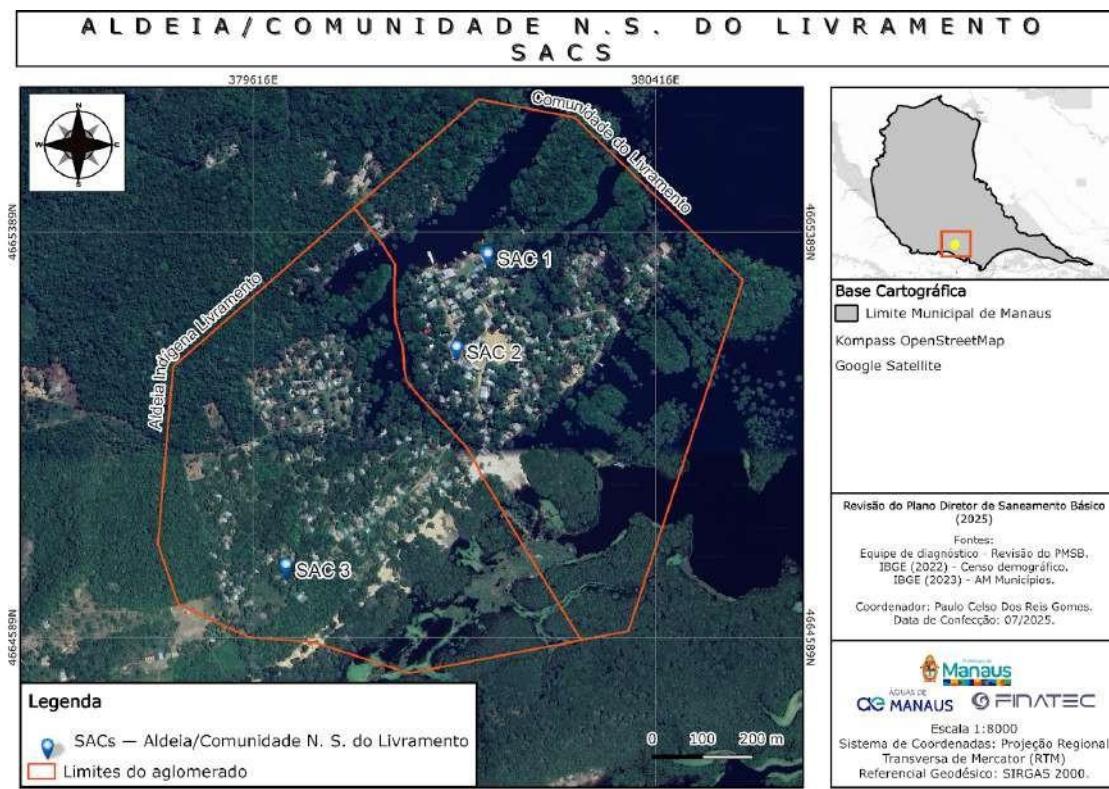
Figura 10 – Localização das SAC da comunidade do Livramento

As Soluções Alternativas Individuais (SAI) e as Soluções Alternativas Coletivas (SAC) representam as principais formas de abastecimento de água na comunidade. Atualmente, três SACs atendem parte da população, localizados nos seguintes pontos: **SAC 01** – na Escola Municipal São José 1; **SAC 02** – na Igreja Adventista do Sétimo Dia e **SAC 03** – na região do Morro ou Zona Alta, com funcionamento por energia solar. A Figura 10 apresenta o ponto de localização dos três SACs a partir da vista aérea da Comunidade do Livramento.

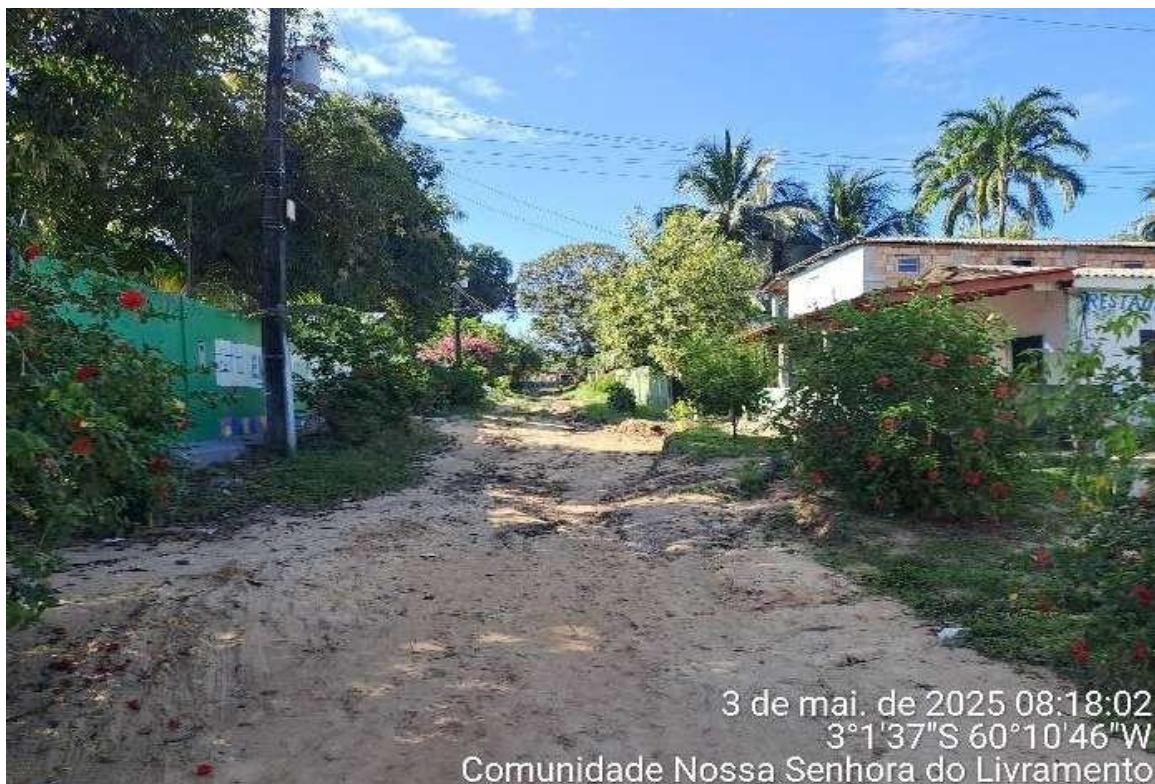
Figura 13 – Entorno da Escola Municipal São José 1

A Figura 13 mostra o entorno da Escola Municipal São José 1 (à esquerda) localizada na principal via de acesso a comunidade, nessa escola está instalado o poço que atende a UBSF. A Figura 14 apresenta o reservatório de água, o filtro e o chafariz que compõem a SAC 01 que atende a comunidade.

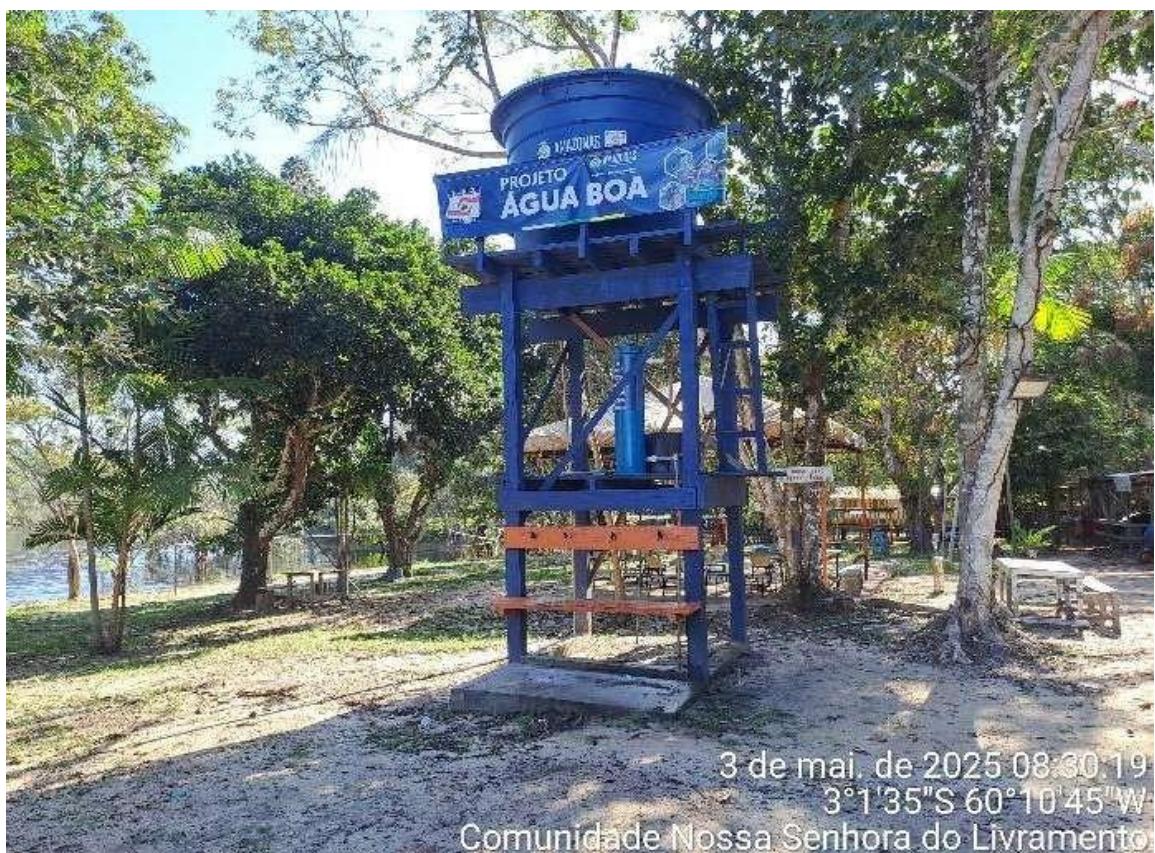
Figura 14 – Poço e o reservatório de água (SAC 01)

A **SAC 01**, localizada na Escola Municipal São José 1, é composta por um poço tubular e um reservatório. Além de atender à própria escola, essa estrutura também abastece a Unidade Básica de Saúde da Família Rural da comunidade, bem como a área no entorno da escola, situada na região onde atracam as embarcações regionais.

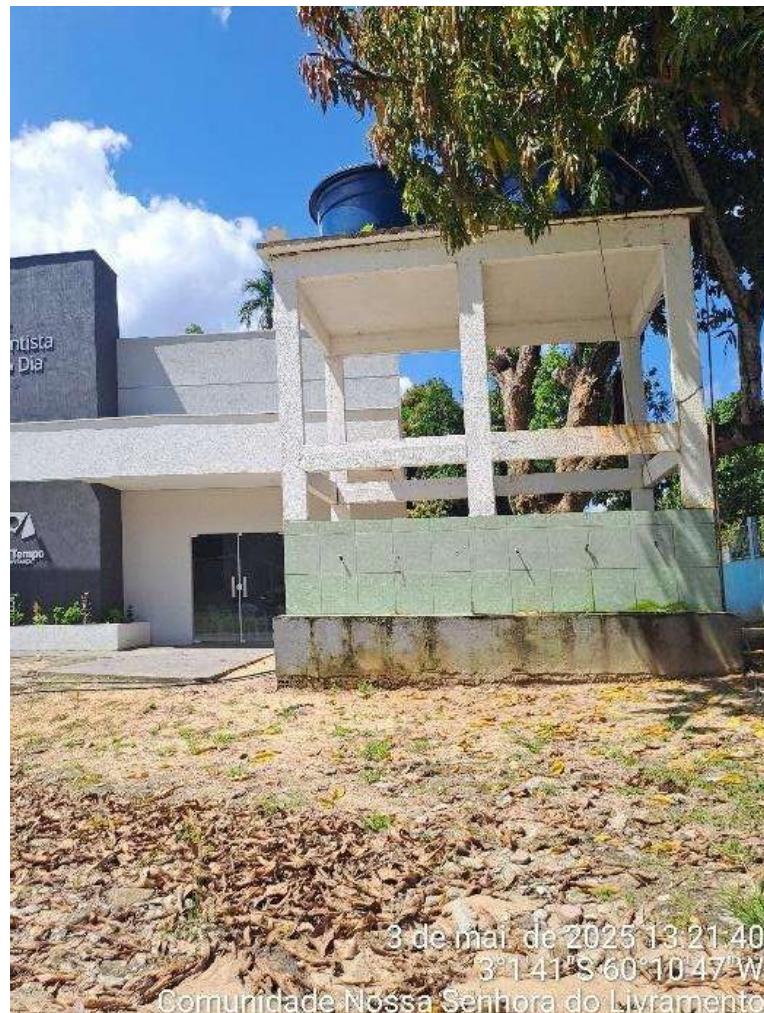
Figura 15 – Entorno da Igreja Adventista onde está localizado o chafariz (SAC 02)

A SAC 02 localizado no terreno da Igreja Adventista do 7º dia atende ao templo e seu entorno. Possui um poço tubular, dois reservatórios elevados e um chafariz. No chafariz são improvisadas mangueiras ou tubos plásticos que levam água às residências mais próximas (Figura 15).

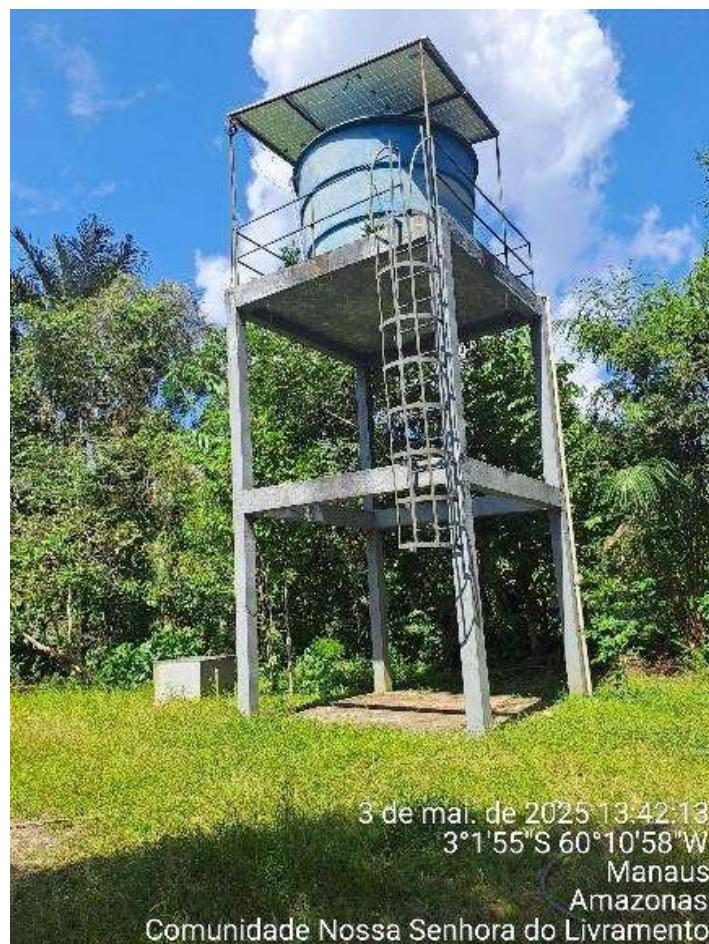
Figura 16 – Reservatório que atende a SAC Zona Alta

A SAC 03 do setor Morro ou Zona Alta da comunidade possui um poço tubular, um reservatório elevado e um chafariz, sendo a única com acionamento fotovoltaico. Este sistema foi financiado pelo Governo do Estado do Amazonas por meio de um Termo de Convênio firmado entre a Secretaria de Estado de Meio Ambiente (SEMA) e a Prefeitura Municipal de Manaus (PMM) por intermédio da Secretaria Municipal de Meio Ambiente e Sustentabilidade (SEMMAS), com recursos oriundos de emenda parlamentar no valor de R\$ 236.480,80 (Duzentos e trinta e seis mil, quatrocentos e oitenta reais e oitenta centavos), com o objetivo de implantação de um poço artesiano (tubular) de uso coletivo, com profundidade de 120m, reservatório elevado com capacidade de 10m³, escada de acesso para manutenção, contenção de segurança e placas solares para o funcionamento com energia limpa e renovável. As instalações da SAC 03 para o abastecimento comunitário foram inauguradas em 20 de dezembro de 2021.

A Figura 16 apresenta uma visão geral da localização e das instalações do poço e reservatório. A Figura apresenta as vias internas da comunidade e o entorno atendido pela SAC da Zona Alta.

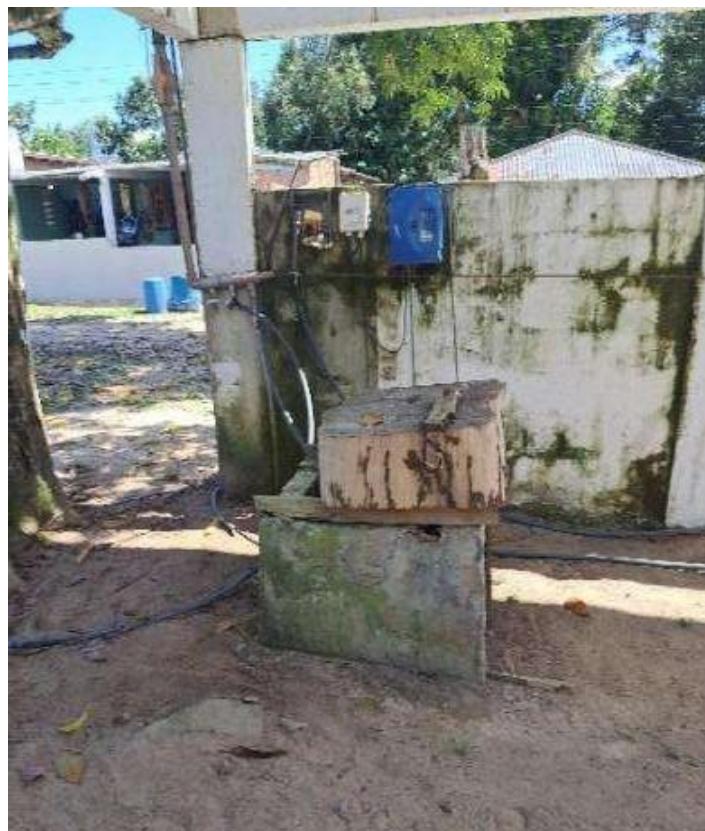
Quadro 29 – Parte externa do poço da SAC 02

Para o poço da SAC 02 (Figura 29) não se identificou informações construtivas. Na parte superior exposta, consta uma proteção de alvenaria em precárias condições, com uma tampa improvisada por um pedaço de tronco de árvore (Figura 30).

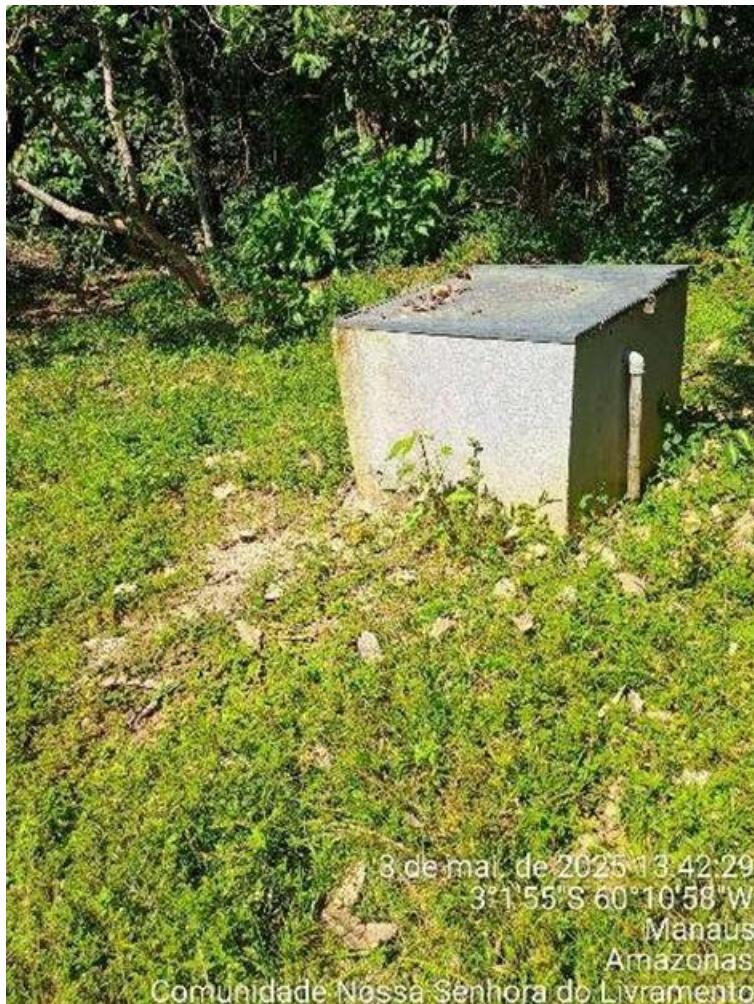
Quadro 31 – Parte externa do poço da SAC 03

O contrato de construção do conjunto de abastecimento da SAC 03 previa a perfuração de poço tubular com 120m de profundidade, revestido com tubo de PVC aditivado, do tipo geomecânico, no diâmetro 6" (seis polegadas), com recalque através de bomba submersa 3CV, acionada por quadro de comando compatível com potência da eletrobomba instalada e interligado ao sistema elétrico fotovoltaico, com painéis solares posicionados sobre o copo do reservatório.

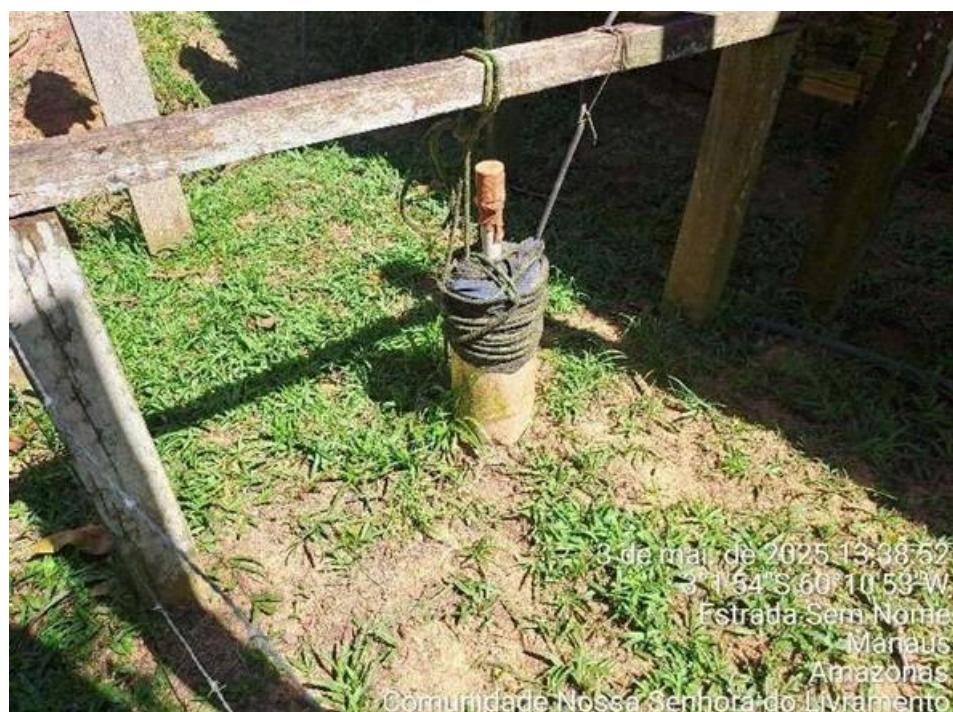
Quadro 32 – Um exemplo do poço tubular residencial

Além dos poços construídos como SAC, existem alguns poços tubulares considerados residenciais na comunidade (Figura 32) que foram construídos devido a facilidade de obtenção de água do manancial subterrâneo. O IBGE identificou 87 poços tubulares nos dois setores mais adensados dessa comunidade. Segundo relatos dos moradores, a profundidade média dos poços na localidade é de 23 m aproximadamente, pois uma camada rochosa nessa profundidade limita o avanço da escavação por trado ou equipamentos artesanais de perfuração de poços.

Para estes casos, o pré-filtro do poço normalmente é executado em toda a extensão da tubulação, atingindo a superfície do solo, para aproveitamento de todo o aquífero disponível, o que prejudica a etapa de cimentação, que junto com a laje de proteção sanitária evitam a infiltração de águas de chuva e outros efluentes no poço. Em síntese, a maioria dos poços não tem selo de proteção sanitária e o serrilhamento do tubo até próximo à superfície permite a entrada das águas do lençol freático, deixando-o mais suscetível à contaminação.

A falta de controle do poder público sobre as atividades de sondagem na região contribui para disseminação de poços tubulares, executados sem os mínimos critérios técnicos, potencializando a degradação do manancial subterrâneo (AZEVEDO, 2006).

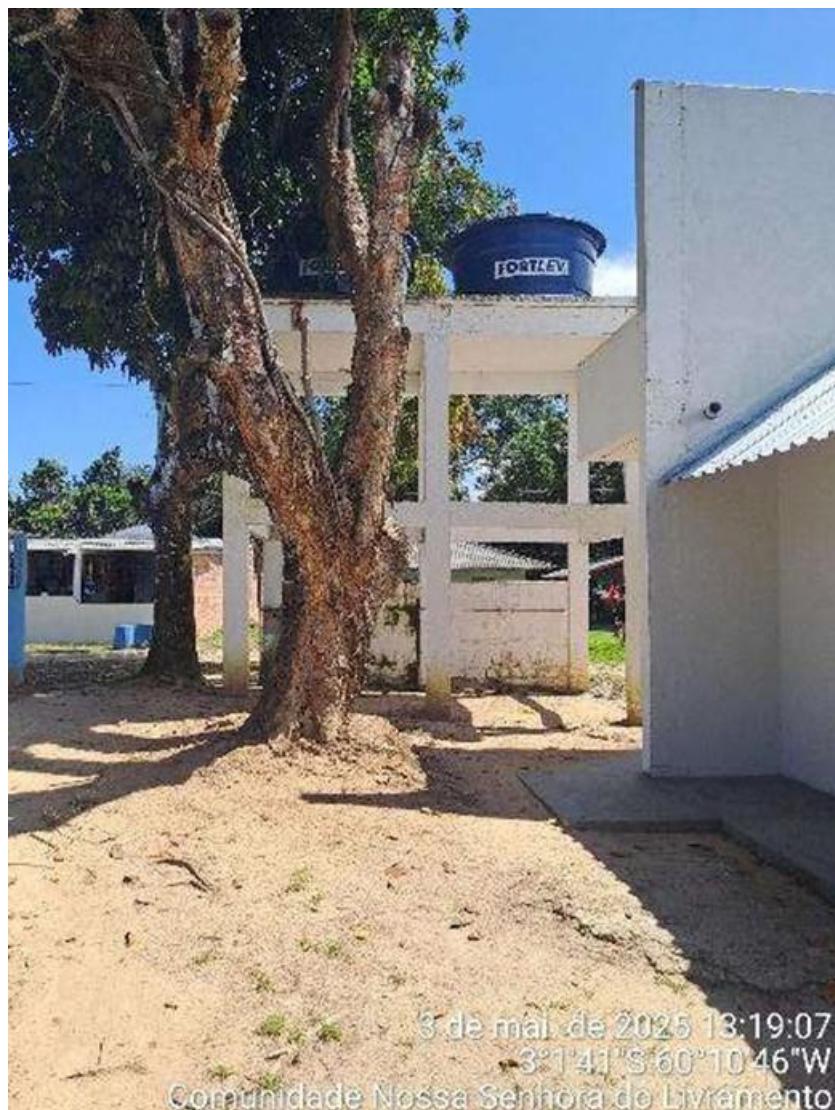
Quadro 33 – Reservatório elevado que atende a SAC 03 (Morro ou Zona Alta)

de concreto medindo 3,50 x 3,50m. Aparentemente este reservatório está em boas condições estruturais e de uso.

De acordo com as observações realizadas in loco, o reservatório está posicionado em uma das cotas de terreno mais elevadas da comunidade e com altura aproximada de 6 m em relação ao nível do terreno.

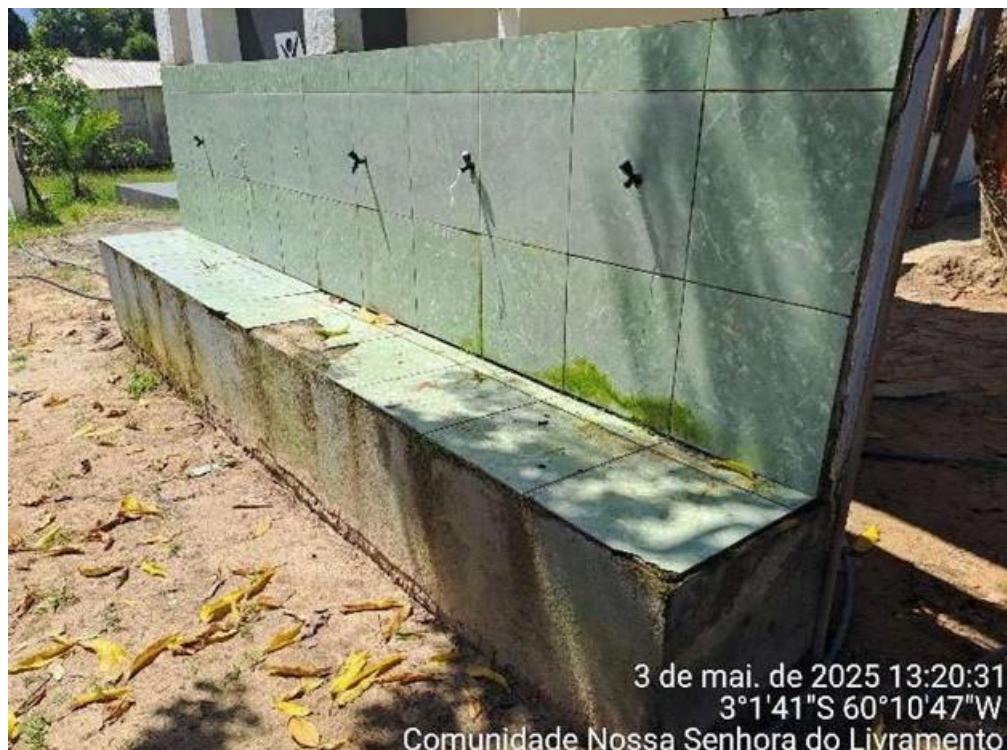
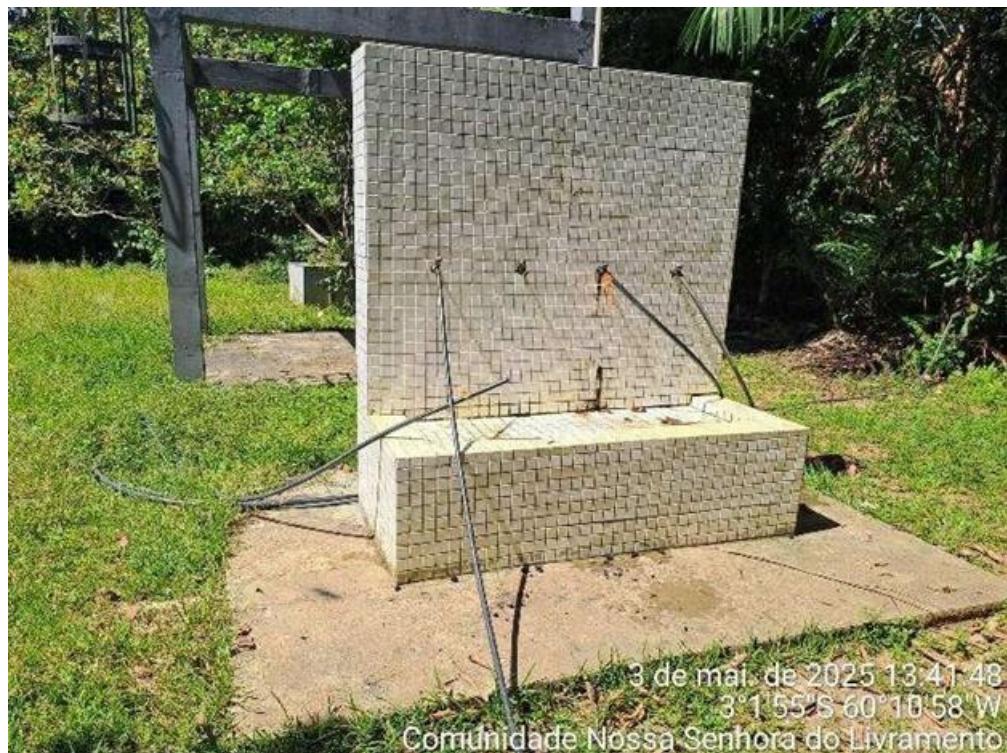
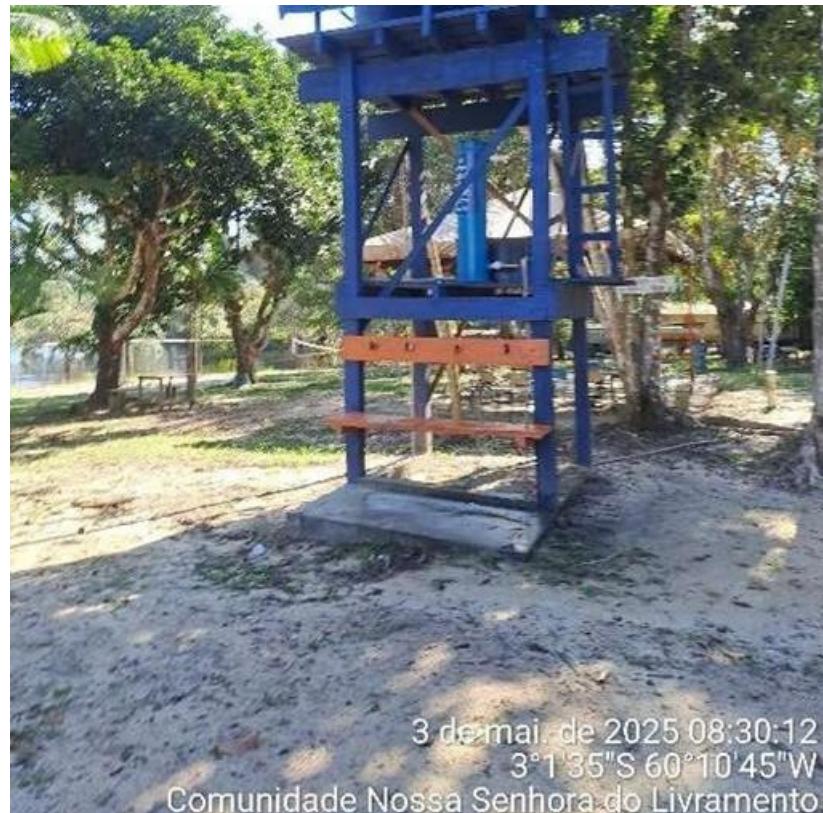
Devido a inexistência de uma rede de abastecimento, a distribuição é realizada por meio de chafarizes nos três SAC, que atendem a comunidade. A Figura 34 mostra o chafariz da SAC 02, a Figura 35 o chafariz da SAC 03 (Zona Alta) composto de 4 torneiras públicas e a Figura 36 que retrata o chafariz da SAC do projeto água boa.

Quadro 34 – Chafariz da SAC 02

Quadro 35 – Chafariz da SAC 02

Quadro 36 – Chafariz da SAC 01 do projeto água boa

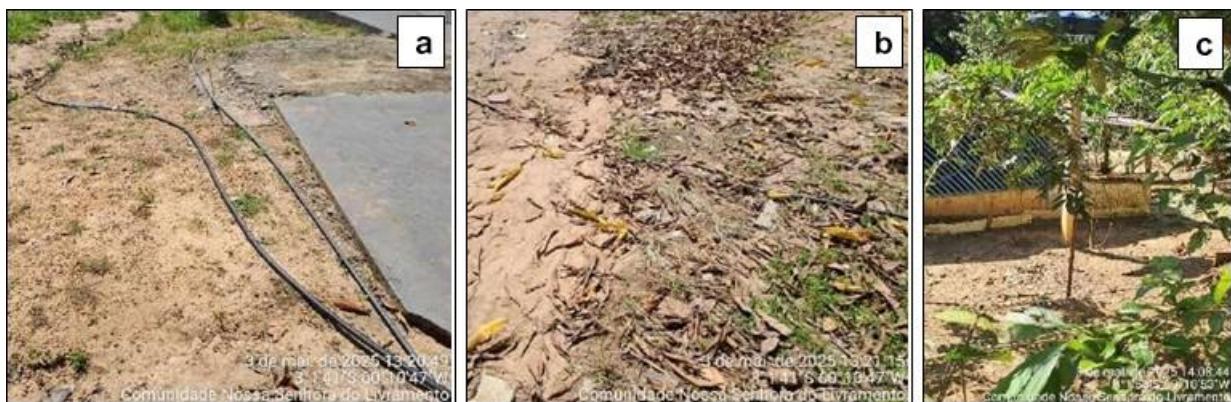
Os tubos de PEAD e mangueiras ficam expostos sobre o solo e serpenteiam algumas vias locais (Figura 37a e 37b). Alguns tubos apresentam vazamentos, o que pode favorecer a contaminação da água se despressurizados ou vazios. Alguns domicílios ao se interconectarem as torneiras do chafariz por meio de tubos de pequeno diâmetro, providenciam também a instalação de um reservatório domiciliar (Figura 37c).

Quadro 37 – Tubos de PEAD e Mangueiras sobre o solo. (A): Ligação em Tubo PEAD (polietileno de alta densidade) com ponto de saída do chafariz da SAC 02; (B): ligação do chafariz até algumas residências; (C): Ligação do chafariz até o reservatório domiciliar.

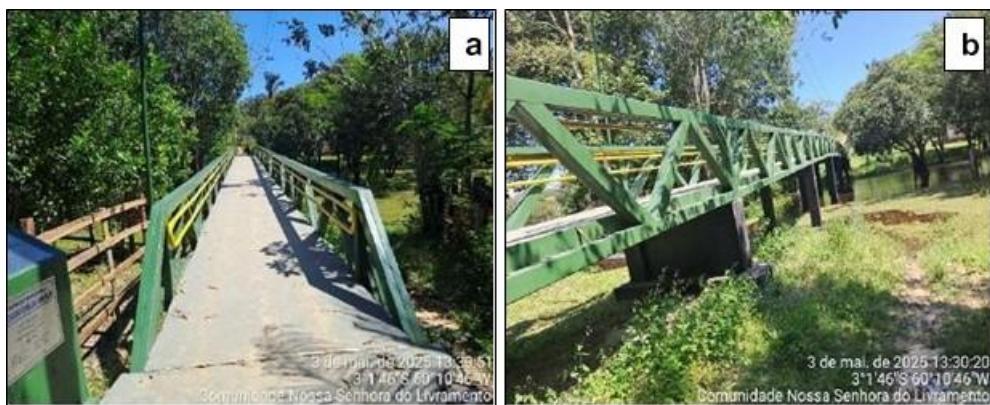
Vale salientar que a passarela foi construída respeitando o fluxo natural das águas e garantindo a funcionalidade regular do fluxo para que a água não fique estagnada (Figura 39b).

Quadro 39 – Passarela de Pedreste. (A): Passarela construída; (B): Fluxo da água do igarapé escoando abaixo da passarela.

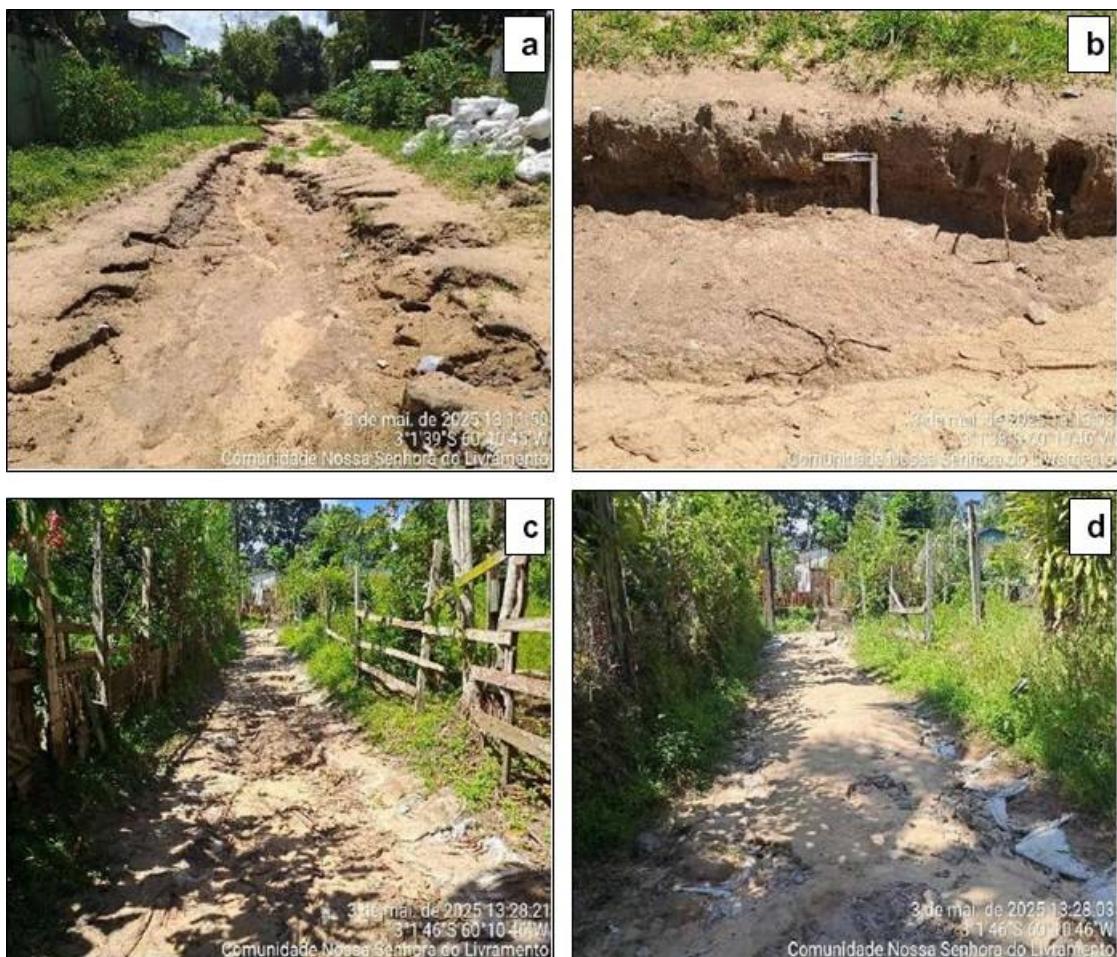
Quadro 40 – Erosão das vias internas (A e B); (C): Diferença de nível do terreno onde ocorreu erosão; (D) rip-rap improvisado pelos moradores

Uma possibilidade para minimizar os efeitos erosivos seria desviar o fluxo da água, drenando-a por meio de canaletas de concreto ou de alvenaria no início

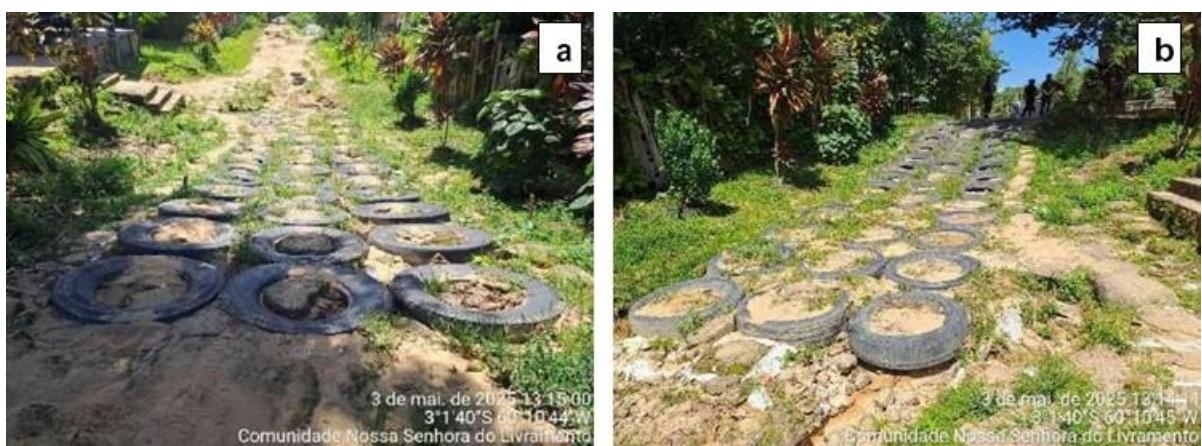
Quadro 41 – Pneus preenchidos com solo no leito da via

No entanto, esse tipo de solução requer manutenção permanente com a recomposição do solo carreado e reposicionamento dos pneus deslocados. Além disso, deve ser aplicado em toda a extensão via. Como a execução não alcançou toda a extensão do trecho, possibilitou que a parte baixa (a jusante) fosse fortemente impactada com a erosão.

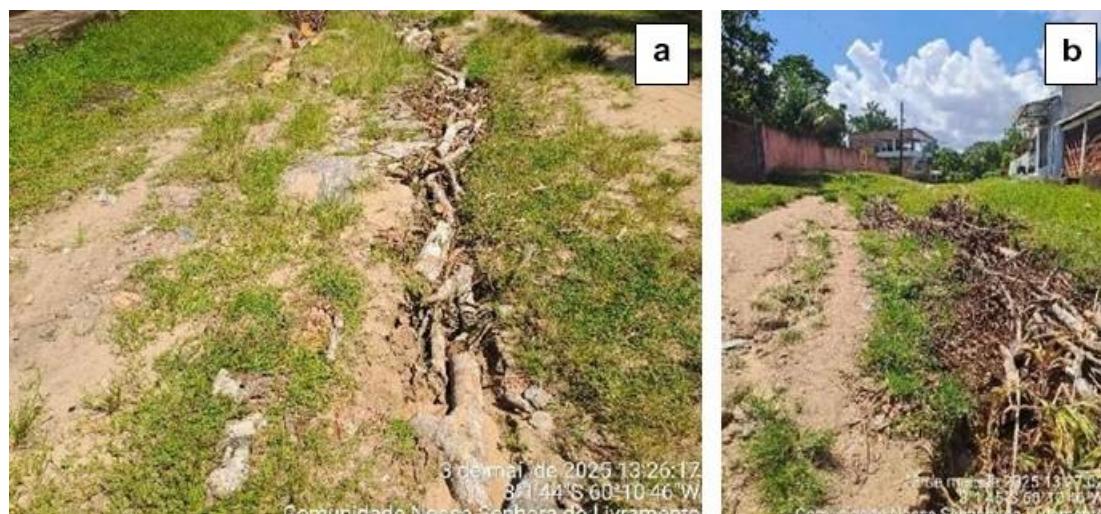
Quadro 42 – Vias de acesso preenchidas com galhos de madeira com intuito de evitar erosão

Outra improvisação foi realizada com a utilização de toras e galhos de madeira nos sulcos erodidos das vias (Figura 42a), com o intuito de reduzir a velocidade de escoamento das águas pluviais, entretanto, pode causar risco de dano aos transeuntes das vias, especialmente no horário noturno, além do quesito estético do material no leito da via (Figura 42b). Há de salientar também que o apodrecimento da madeira pode diminuir a eficácia da técnica.

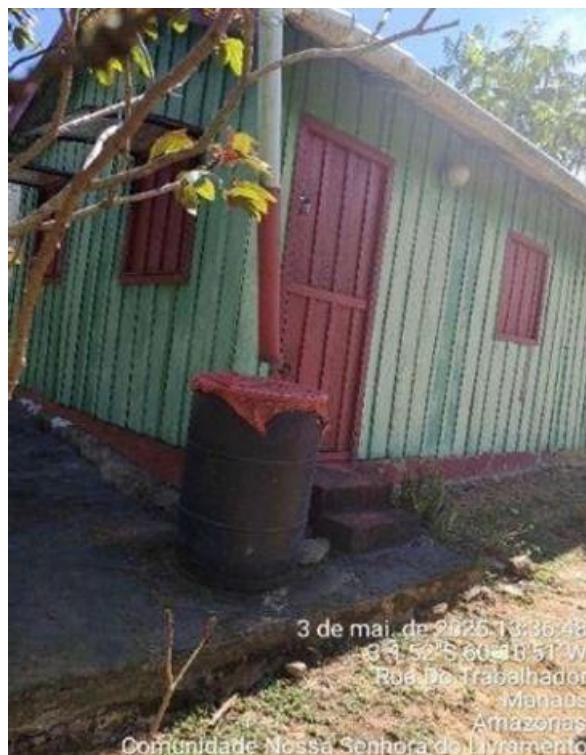
Quadro 43 – Aproveitamento da água da chuva e armazenamento em tambor de 200 l

Na comunidade, existem iniciativas de armazenamento e aproveitamento da água da chuva em tambores de 200 l, conforme mostra a Figura 43.

O manejo das águas pluviais, quando ocorre, é realizado, predominantemente, de forma individualizada em cada residência. A adoção de dispositivos de detenção nos lotes, como tambores, reservatórios ou cisternas, contribui para o armazenamento temporário da água da chuva, atenuando os picos de vazão e reduzindo o volume de escoamento superficial a ser drenado.

Nas áreas comuns, recomenda-se a implementação de soluções baseadas na natureza, como o plantio de gramíneas, espécies arbóreas e a construção de valas de infiltração nas áreas adjacentes às vias, favorecendo a absorção da água pelo solo e reduzindo o escoamento.

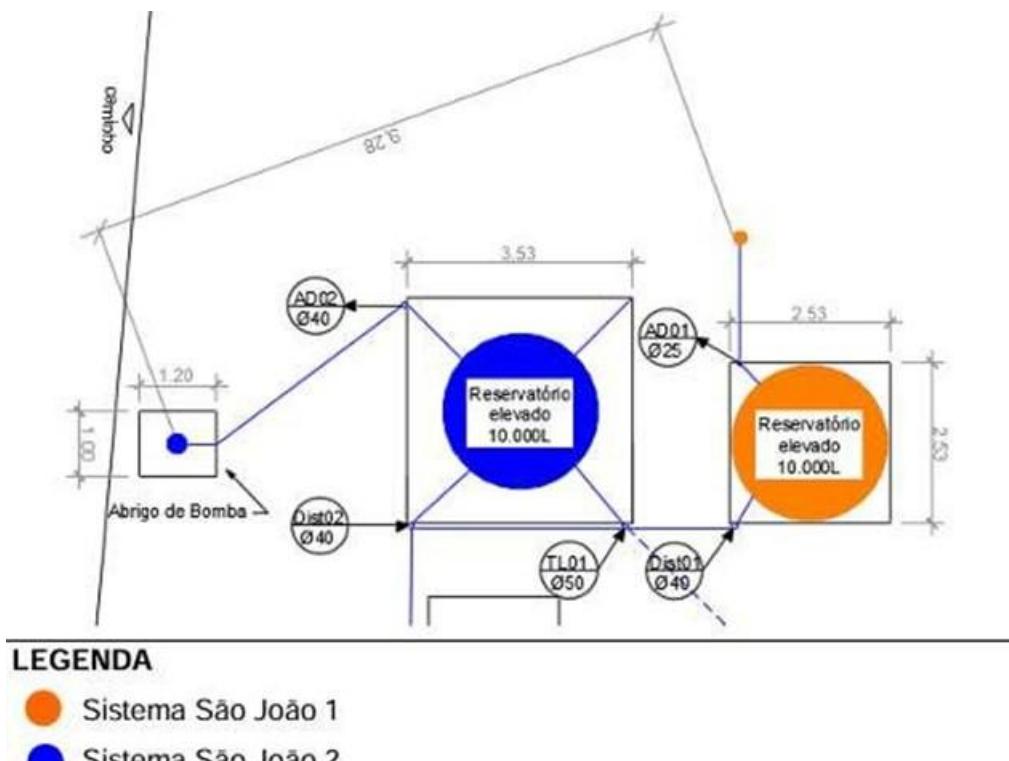
Figura 18 – Planta dos reservatórios dos dois sistemas da comunidade

A Figura 18 mostra em planta a locação dos reservatórios dos dois sistemas de abastecimento de água da comunidade.
